RENSNING AF RØR FOR KALK

BoligNæstved

Resumé

BoligNæstved har 114 lejemål med nedsat forsyning af varmt vand på grund af tilkalkede vandrør.

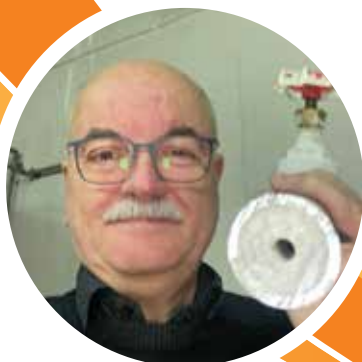
Dokumentation med analyser/flowmålinger

Flow før rensning: **0,4 liter pr. minut**

Flow efter rensning: **4,0 liter pr. minut**

Det betyder, at beboerne efter rensningen får 10 gange så meget vand ud af haner og brusere som før rensningen.

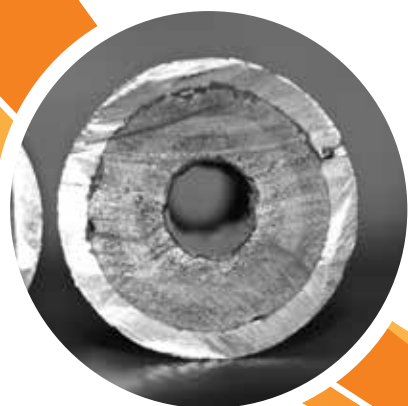
Flow før rensning: 0,4 liter pr. minut

Flow efter rensning: 4,0 liter pr. minut

Det betyder, at beboerne efter rensningen får 10 gange så meget vand ud af haner og brusere som før rensningen.

Dokumentation med analyser/ flowmålinger
